Budapest X. kerület Hungária körút 1-3. sz. alatti  
MÁV – telep 30. sz. épülete előtt található  
harangláb és kereszt (I. világháborús emlékmű)

## *ÁLLAPOTMEGHATÁROZÓ ÉS FELÚJÍTÁSI SZAKVÉLEMÉNY*

Mednyánszky Miklós  
kulturális örökségvédelmi szakértő  
Eng.sz.: Sz-64/2004

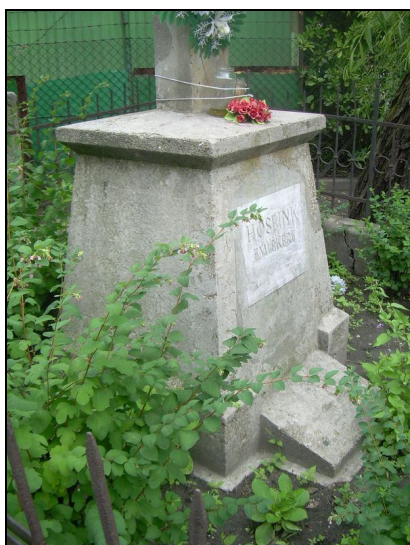
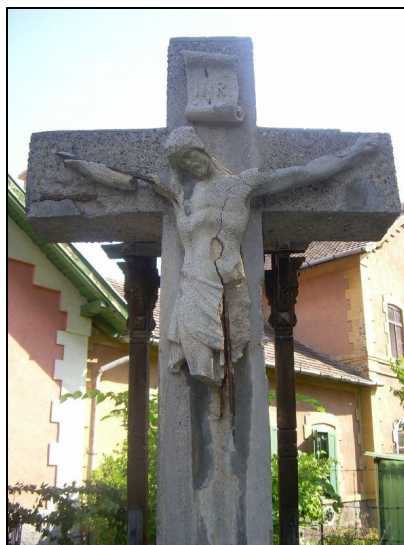
A kereszt (mely egy kb. 110 cm magas csonkagúla alakú posztamensen áll) 205 cm magas. Anyag műkö. Vízszintes szárai 40 cm hosszúak. A függőleges szár vastagsága 20 cm. A rajta található – eredeti állapotában kb. 60 cm magas korpusz tönkrement: a lábak és a kezek letörték, a merevítő vasbetétek kilátszanak. Krisztus arca már nem kivehető. A kereszt talapzatán „HŐSEINK EMLÉKÉRE” feliratú táblát helyeztek el.

Maga a kőkereszt felülete is erősen sérült, egy helyen a vasbetét is előbukkan. Szintén tönkrement a szár homlokzatán található, vasból készült hajlított lámpatartó is.

A kereszt felülete erősen sérült. Javítás során a sérült, leváló betondarabokat el kell távolítani, és együtt olyan vakolatot kell felhordani, mely illeszkedik az eredeti műtárgyhoz, ugyanakkor tartós, és kellően vízzáró.

A meglévő korpust le kell szerelni és mintának felhasználva azonos méretű, ép testet kell elhelyezni a keresztben. Szintén cserélendő a lámpatartó kovácsolt vas konzol.

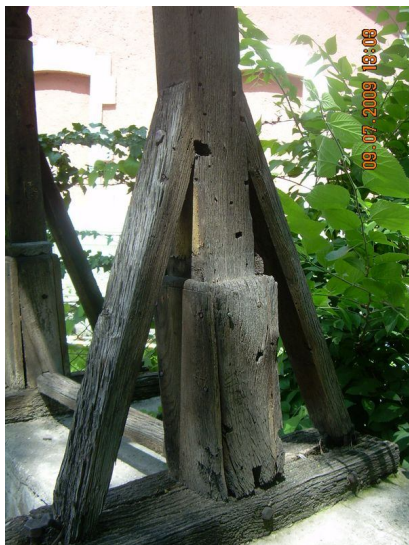
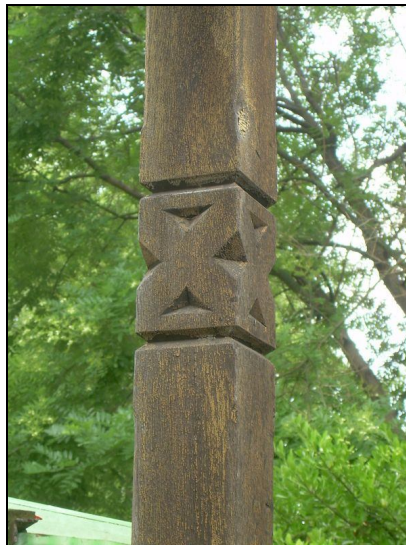
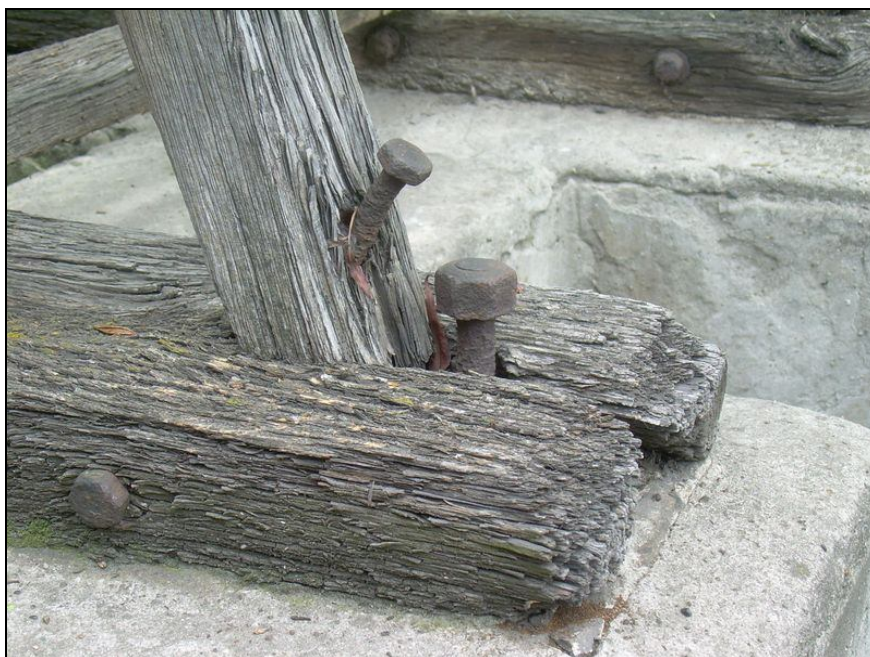
A kőkereszt mögött helyezkedik el a harangláb. Talapzata H alaprajzú betontömb szürke színű vakolattal. Magassága a talajtól 1,1 m.

A harangláb kétlábú, a talpazathoz 22-23 cm széles talpfákkal csatlakozik. Anyaga tölgy. A talpfák rögzítésére nagy méretű vascsavarok szolgálnak. A lábak – melyeket ferde dúcok és függőleges, részegezett deszkák támasztanak ki – faragott díszítést kaptak. Távolságuk egymástól 83 cm. Az lábak díszítőfaragást kaptak, az egymást X alakban keresztező mintát a népi faragóművészetben „csillagnak” nevezik.

A tetőzet eresze a lábknál szélesebben lett kialakítva, védve így a haranglábat. A tetőt belül keresztlécezéssel, az oszlopok felől ferde dúcokkal biztosították.

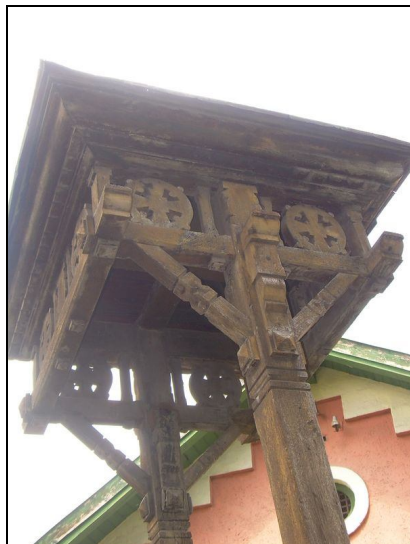
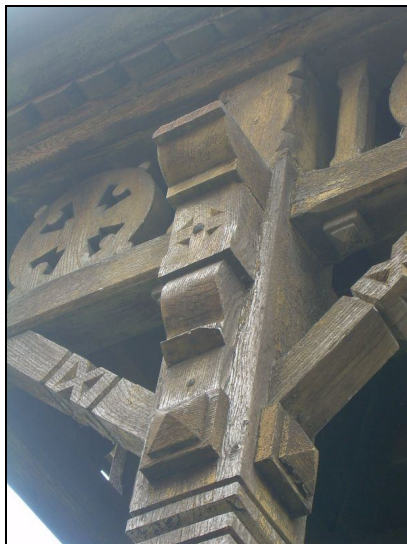
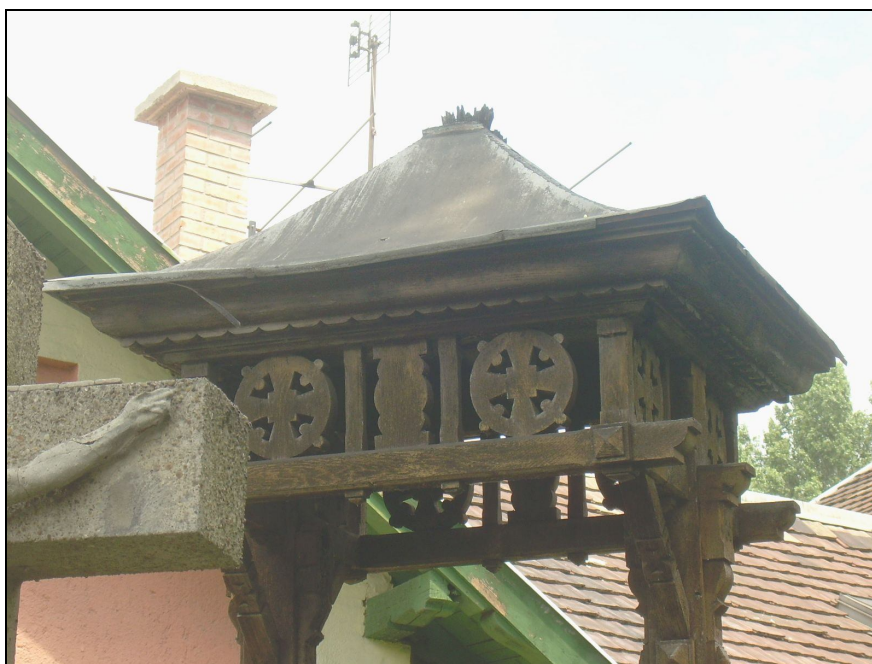
Az egykor a harangot tartó keresztgerenda már hiányzik: láthatóan elfűrészelték, feltehetőleg azért, hogy a harangot eltulajdonítsák. A fűrészelés kopásából megállapítható, hogy az esemény már régen, talán évtizedekkel ezelőtt történt.

A harangláb mind részleteiben, mind összességében rossz állapotban van. A fa egykori festése (sárga szín) lekopott, anyaga több helyen korhadásnak indult. Ez főleg a talpfákra, a kitámasztó lécekre és lábazat alsó mintegy másfél méteres szakaszára érvényes.

A talpfák és a lábazat összekötése tönkrement, a harangláb erősen megdőlt. A talpat rögzítő csavarok sérültek, kihajlottak.

A faszerkezet felső harmada és a tetőzet is károsodott, sérült. A bádogfedés több helyen megnyílt, így valószínűleg a csapadék szabadon bejut a szerkezetbe. A bádogtető csúcsánál egykor volt díszítés teljesen megsemmisült, ma már nem állapítható meg, milyen dísz helyezkedett el ott. A régi fa haranglábak csúcsára keresztet vagy gömböt helyeztek el díszként.

A harangláb rögzítő elemei és a lábak alsó harmada olyan rossz állapotban vannak, hogy már nem újíthatók fel.

A restauráláshoz a harangláb a talapzatról le kell szerelni, és műhelybe kell szállítani.

A régi, tönkrement talpcsavarokat ki kell bontani, majd helyüket beton ill. műköanyaggal ki kell tölteni. A rozsdamentes acélból készült új csavarok részére a beton talapzatba dübeleket kell befűrni.

- a talpfák, a rögzítő dúcok és hevederek olyan mértékben tönkrementek, hogy azokat visszaépíteni nem lehet. Helyettük azonos méretben új szerkezeti elemek készíthetők,

- az új és régi oszloprészeket fabetéttel vagy csavarral erősített lapolt kötéssel kell egymáshoz rögzíteni. A kötés helyét külső hevederrel kell megerősíteni, ez is kaphat díszítést.

- a bádóg fedést újra el kell készíteni az eredetinek megfelelő formában. A csúcscsúsz helyére kis méretű, bádógból készült gömböt javaslunk elhelyezni.

- az elkészült új szerkezetet az eredeti méretű és kiosztású csavarokkal kell rögzíteni a talapzathoz. Előtte a talapzat felületét helyre kell állítani az eredetinek megfelelő szürke színben (simító vakolat). El kell végezni a betonszerkezetek hidrofóbizálását a későbbi vízbejutás megakadályozása érdekében.

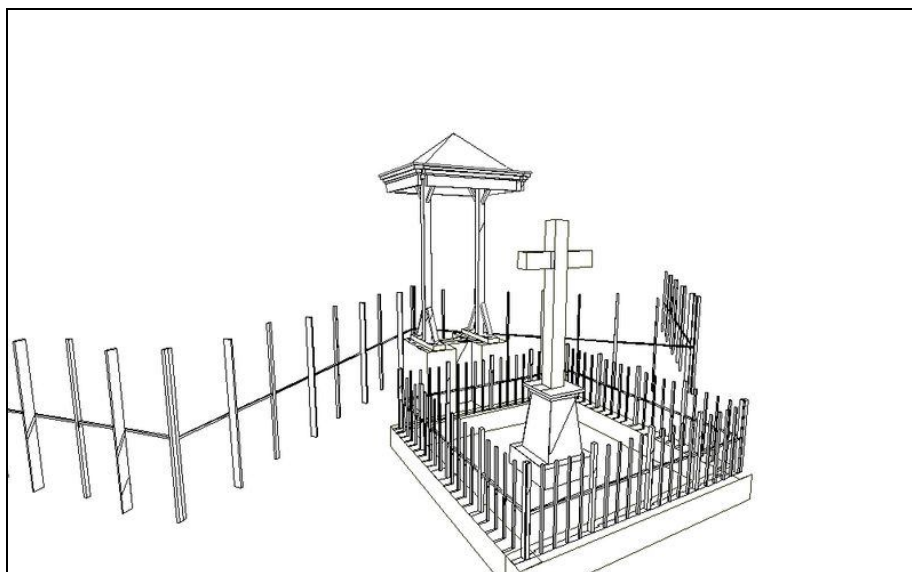
Megállapítható, hogy – elsősorban az alsó – faelemek korhadásnak indultak.

A barnakorhadás az egyik legsúlyosabb gombakártétel, amelynek során a sejtfalak lebontódnak. A folyamat (vöröskorhadás, revesedés) a fák teljes belső felületét megtámadja. A jellegzetes barna elszíneződést az a lignin adja, ami a sejtek cellulózájának elbontása után megmarad a fa szövetében. Mivel a cellulóz igen fontos szerepet játszik a szövet – és ezzel a fa – állékonyságában, a barnakorhadás a szerkezet teljes széteséséhez és tönkremeneteléhez vezet.

A harangláb korhadt alsó elemei már menthetetlenek, tartóképességüket elvesztették, cseréjük szükséges (lásd: a felújítási javaslatban). Ugyanakkor felül kell vizsgálni a tetőzet alatti szerkezeti darabokat, és amelynél szintén gombafertőzésre utaló nyom fedezhető fel, ki kell cserélni.

- át kell vizsgálni a teljes szerkezetet statikai és szerkezeti szempontból, valamint az esetleges fafertőzések (farontó gombák és rovarok) feltárása érdekében is,

- a fakonzerválás végzésekor a talpfákra és a kisebb szerkezeti elemekre (kötőfák, dúcok) ecsettel való felhordás helyett a konzerváló szerben történő áztatást javasoljuk.

Mivel a szerkezet időjárásnak kitett, a fakezelésre az ún. bór-só (nátrium oktaborát) alkalmazása célszerű. A német DIN 68 800 szabvány ilyen esetben 15 %-os toménységű
