Mednyánszky Miklós kulturális örökségvédelmi szakértő
<http://www.mednyanszky.hu>

KŐBÁNYAI SZENT LÁSZLÓ PLÉBÁNIA TEMPLOM

Állapotmeghatározó és felújítási szakvélemény

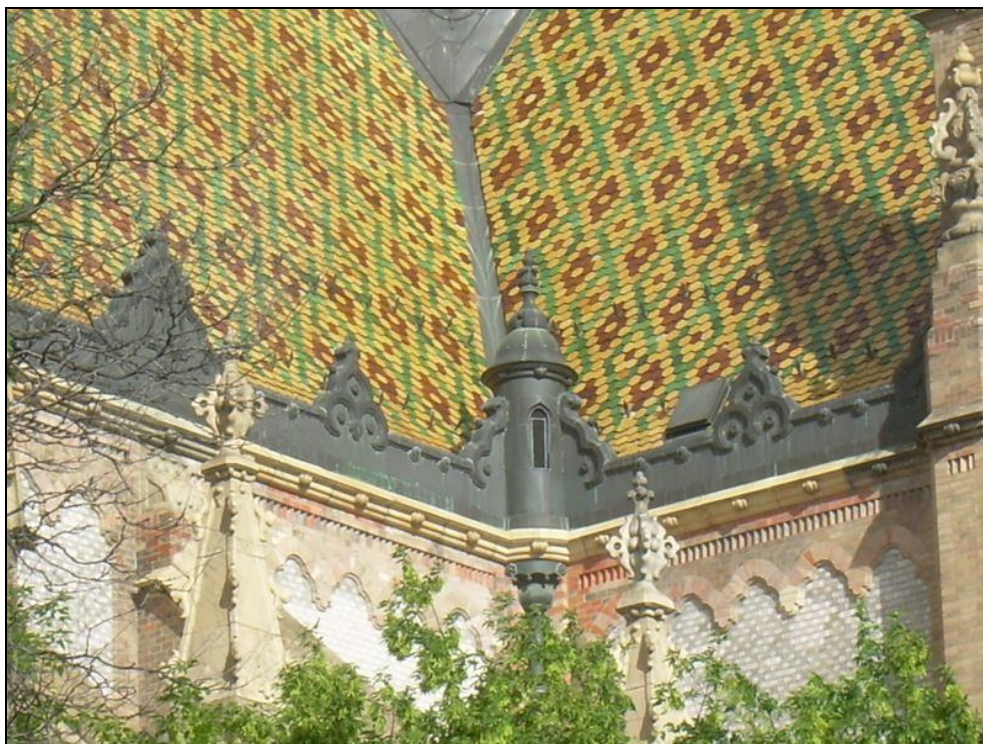
A falazatokat, a tetőszerkezetet magyaros és keleties motívumok díszítik. Különösen nagy hangsúlyt kapott a falazat és a tető csatlakozásának

kidolgozása, itt mind a falsíkon, mind a párkányzaton és attikafalakon gazdag, vörösrézből készített díszítést fedezhetünk fel (attikafalak, pártázatok díszburkolata, esővízlevezetések stb.). Ezek az elemek az idők során szürkés-barnás patinát kaptak, ennek révén jól illeszkedtek a környezetükben lévő épületszerkezetekhez.
