Budapest X. kerület Hungária körút 1-3. sz. alatti  
MÁV – telep 30. sz. épülete előtt található  
harangláb és kereszt (I. világháborús emlékmű)

## *ÁLLAPOTMEGHATÁROZÓ ÉS FELÚJÍTÁSI SZAKVÉLEMÉNY*

Mednyánszky Miklós  
kulturális örökségvédelmi szakértő  
Eng.sz.: Sz-64/2004

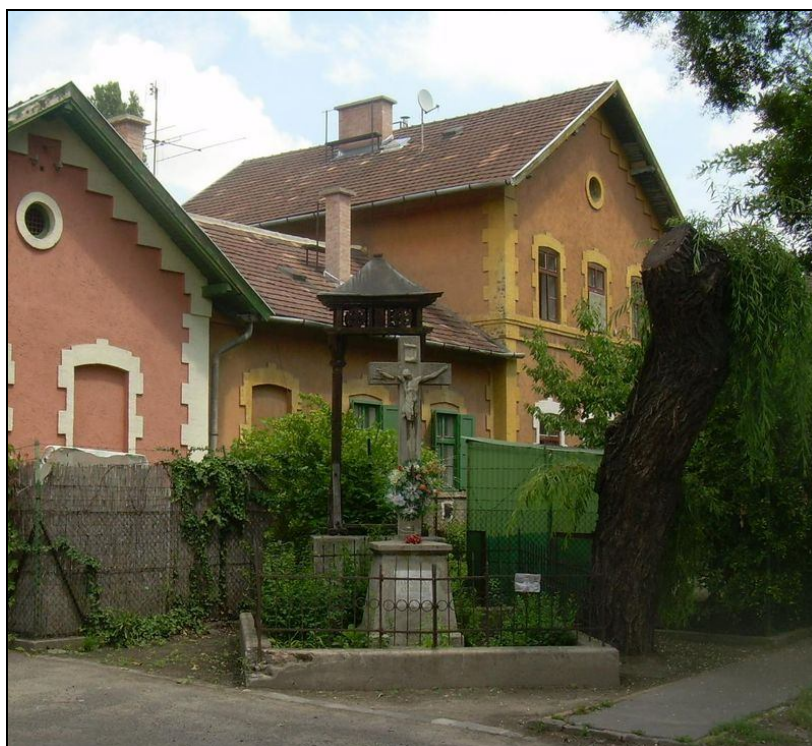
Az épület sarkán található az az emlékhely, melyet az I. világháborúban elesett hősök emlékére állítottak az 1920-as években.
